Back View of the SO1800  
(View from tester side)

Index	Zustand	Datum	Name	Index	Zustand	Datum	Name	Index	Zustand	Datum	Name	Index	Zustand	Datum	Name
Maßstab		1:10		Datum		Name		<b>06.8000.0009</b> <b>Docking Info</b>							
Toleranzen		Bearb.		Datum		Name									
Material		Gepr.		Datum		Name									
Halbzeug		<b>Rasco</b>				Blatt		Blatt		Ähnlich					
Oberfläche		Blatt1 / 1				Blatt

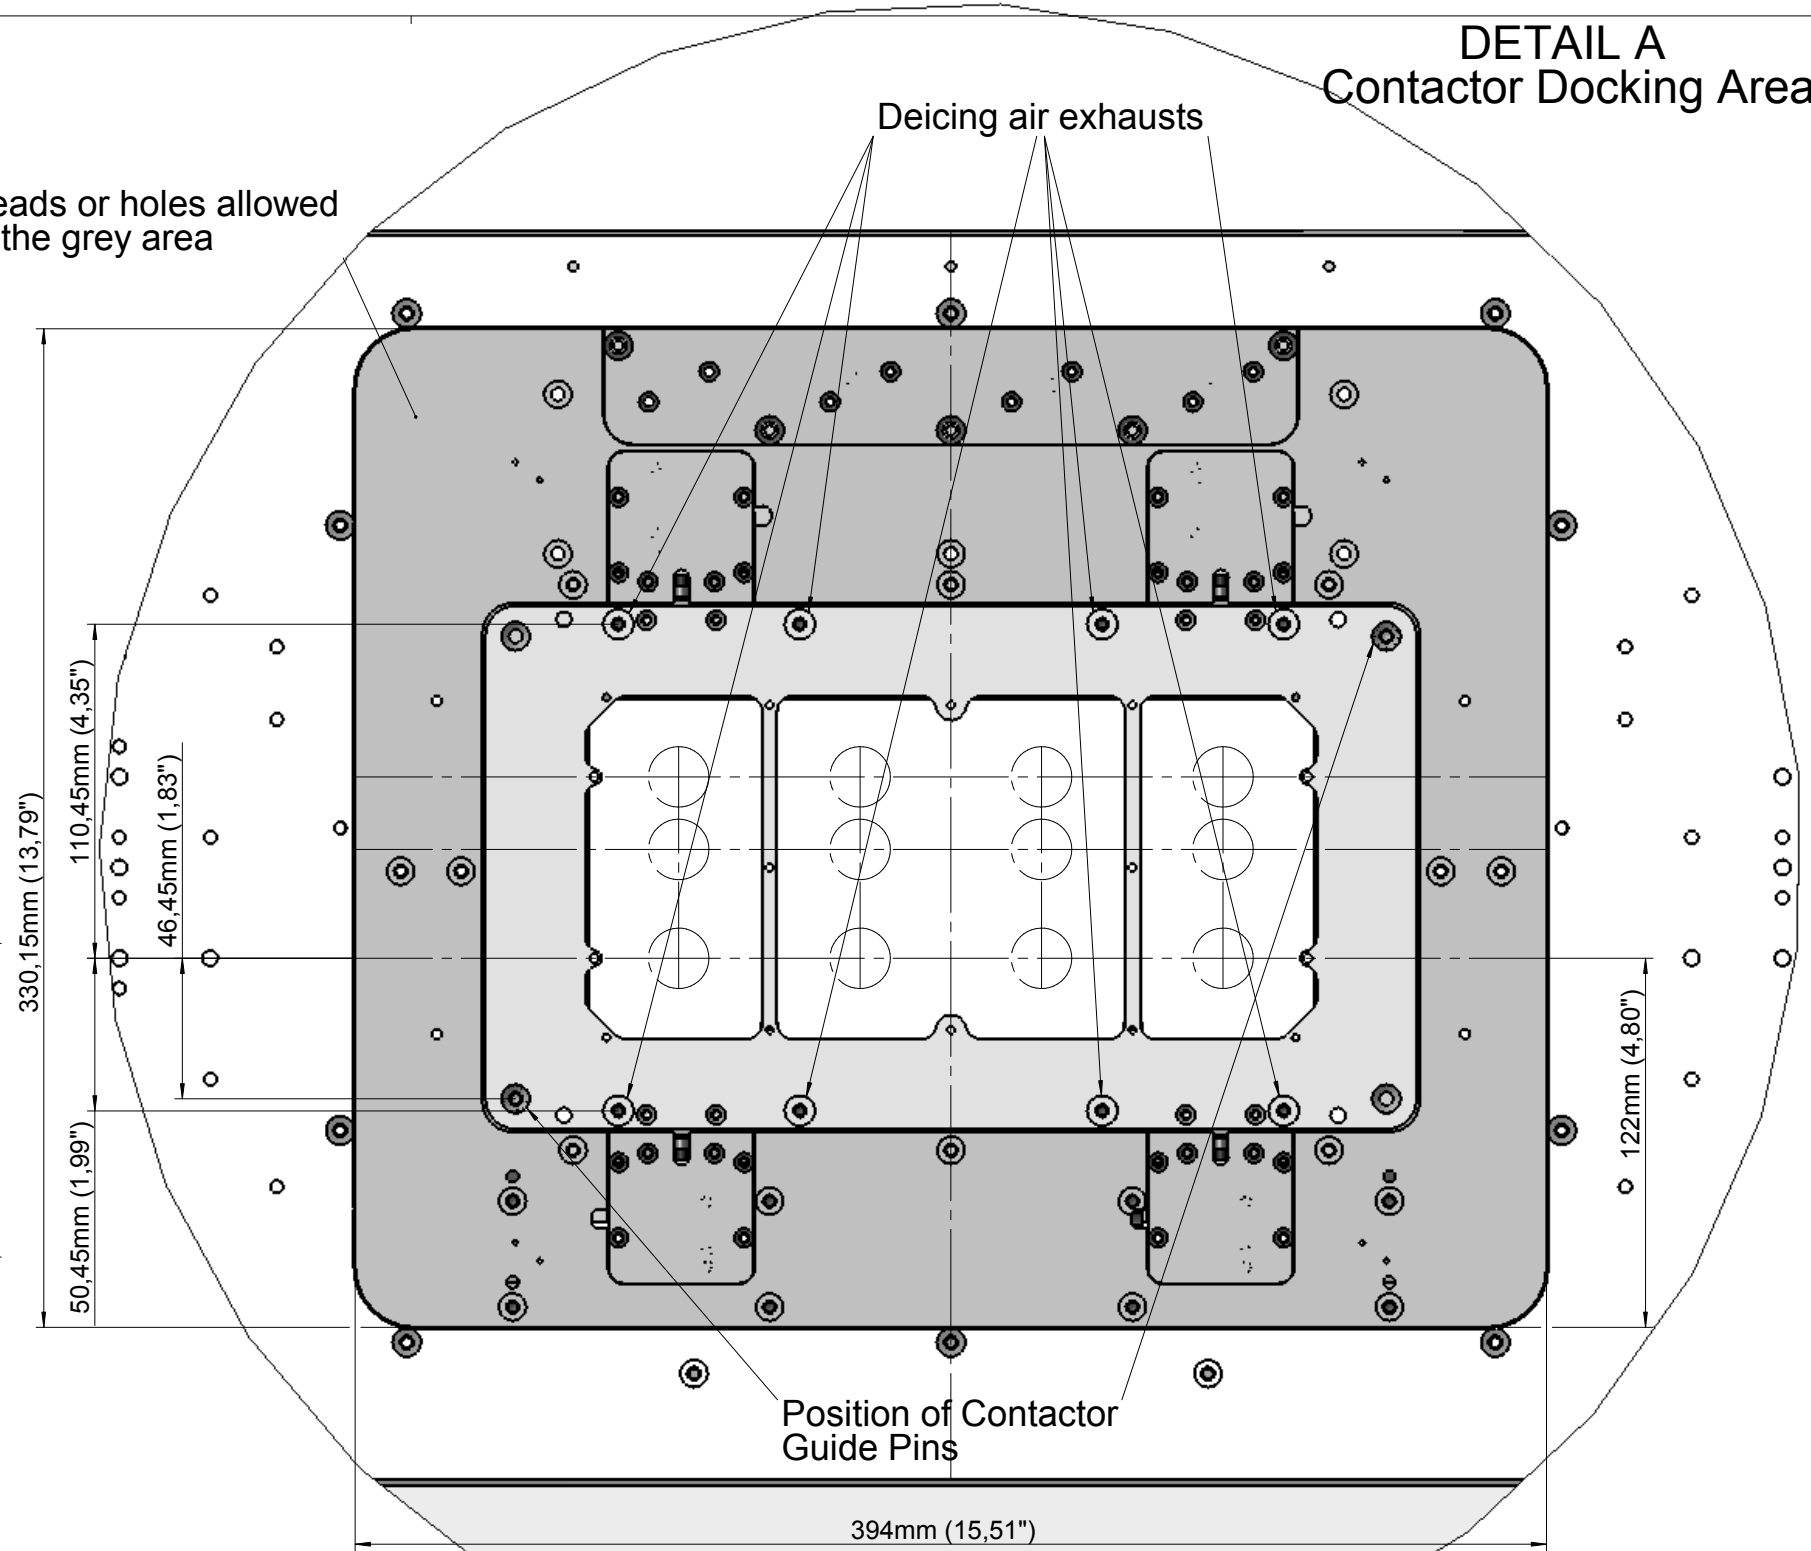
DETAIL A  
Contactor Docking Area

no threads or holes allowed  
inside the grey area
